Vorlage Nr.: GB II/457/2019  
Status: öffentlich  
Geschäftsbereich: GB II Bau - Planung - Umwelt  
Datum: 20.11.2019  
Verfasser: Veit Julia-Salome

## **Wurzelaufwürfe durch städtische Bäume entlang öffentlicher Gehwege & Straßen; erforderliche Maßnahmen 2019/2020**

# ■ ■ ■ WURZELAUFWÜRFE ■ ■ ■ VON STÄDTISCHEN ■ ■ ■ BÄUMEN

03. DEZEMBER 2019

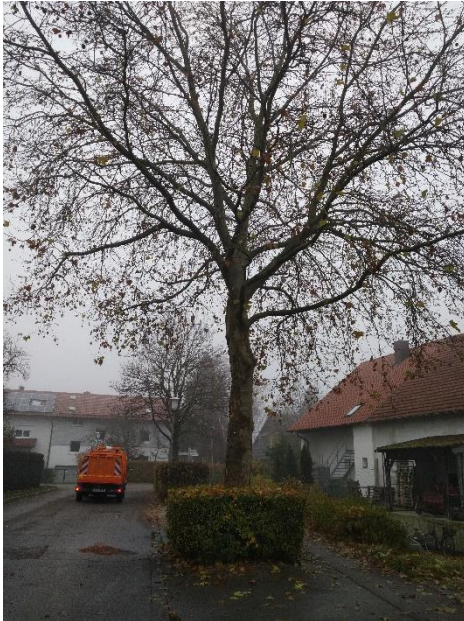
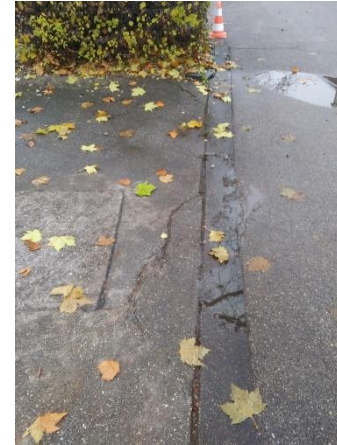
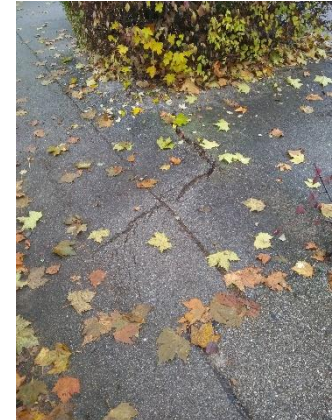
EINSTEINSTRASSE 7, PLATANE #2848

Die Platane #2848 erzeugt ebenfalls Wurzelaufwürfe im Straßen- und Gehwegbereich. Diese Wurzelaufwürfe verändern das Gefälle der Straße wodurch es zu Pfützenbildung und damit auch zu Glatteisgefahr im Winter kommt.

- Verhältnis Standraum zum Kornenvolumen
- 4 Wurzelaufwürfe mit Asphalttrissen  
-> Stolpergefahr und Verschlimmerung durch Frost
- Pfützenbildung - Glatteisgefahr

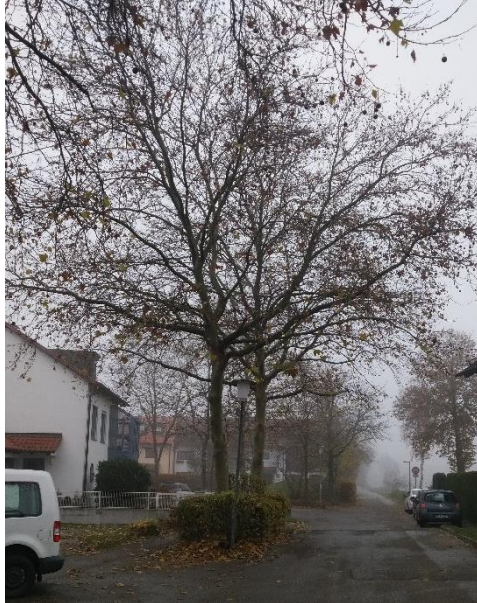
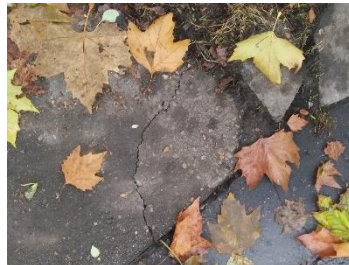
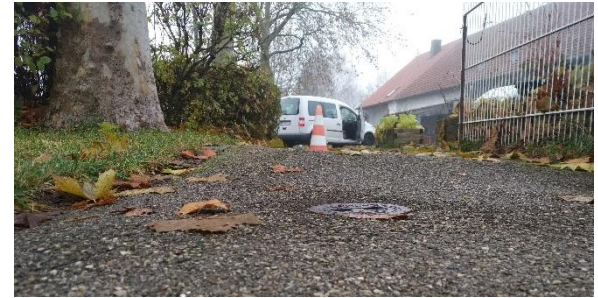
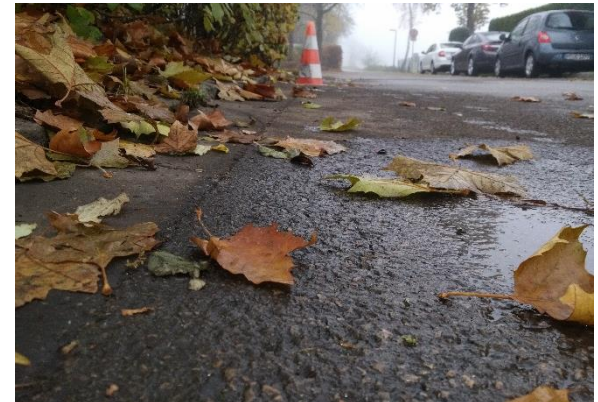
EINSTEINSTRASSE 7A, PLATANEN #2847 UND #2846

Bei den Platanen #2847 muss aufgrund des Wurzel- und Kronenverbundes auch die Nachbarplatane #2846 gefällt werden. Bei diesen Platanen kommt es zu massiven Wurzelaufwürfen im Fahrbahn- sowie im Gehwegbereich. Diese Aufwölbungen sind so massiv, dass Fahrzeuge bereits aufsitzen können.

- Verhältnis Standraum zum Kornenvolumen
- Wurzelaufrüfte -> Stolpergefahr und Wurzel Richtung privaten Gartenzaun
- Kronen- und Wurzelverwachsung, deshalb Entfernung beider Bäume

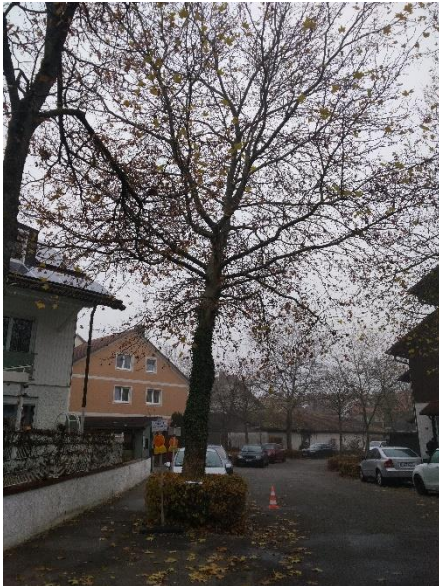
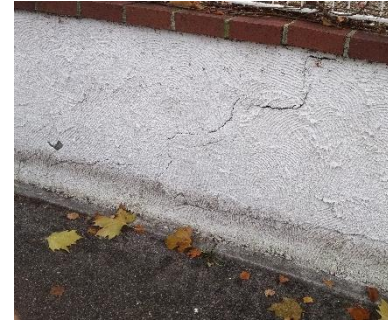
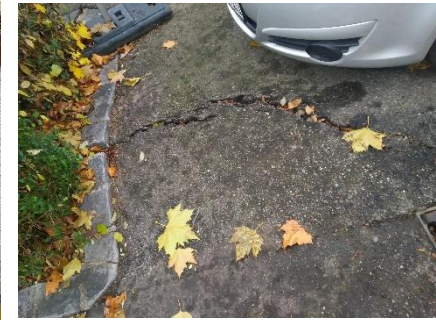
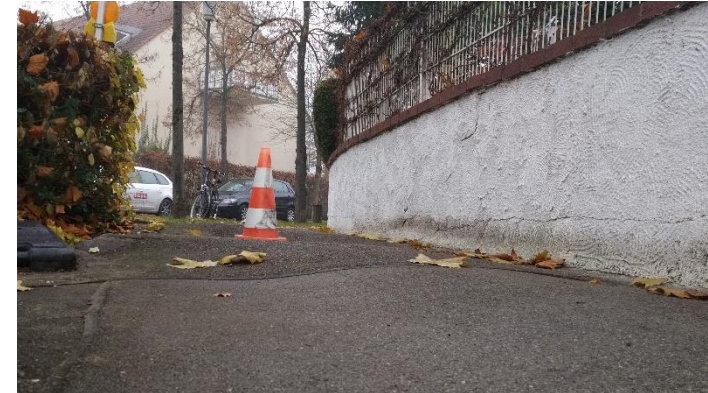
EINSTEINSTRASSE 17, PLATANEN #2861

Die Platane #2861 in der Einsteinstraße 17 verursacht massive Aufwölbungen im Fußweg und Parkplatzbereich. Durch diese entstehen gefährliche Stolperfallen. Diese Wurzelaufwürfe sind bis zur Mauer der Hausnummer 17 in einem V angeordnet und verlaufen anschließend mehrere Meter entlang des Weges. In der Senke zwischen den Wurzeln wird es im Winter zusätzlich zu Glatteisgefahr kommen. Durch diese Situation ist die Verkehrssicherheit für Fußgänger in diesem Bereich nicht mehr gegeben. Zusätzlich weist die Mauer der Anwohner bereits Risse aufgrund der Wurzeln auf. Aufgrund der massiven Verkehrsgefährdung und der Schädigung des Privateigentums muss dieser Baum beseitigt werden.

- Verhältnis Standraum zum Kornenvolumen
- 4 Wurzelaufwürfe mit Asphalttrissen  
-> Stolpergefahr und Verschlimmerung durch Frost
- Pfützenbildung – Glatteisgefahr
- Beschädigung des Privateigentums (Gartenmauer)

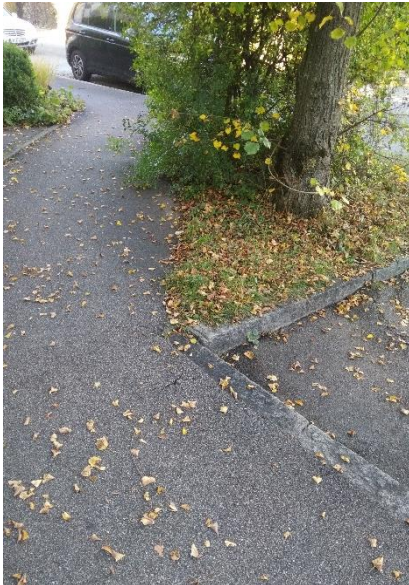
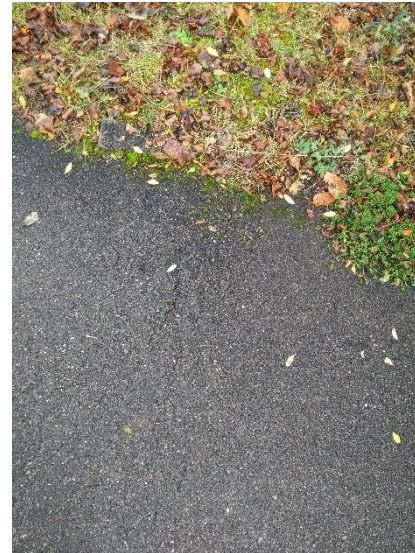
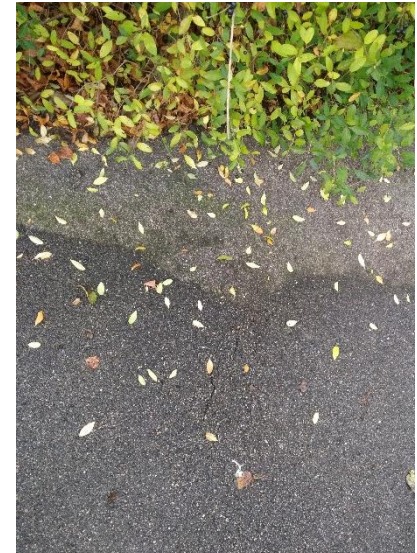
DANZIGER STRAßE 76, LINDE #806

Die betroffenen Linden #805 und #806 wurde in die Kategorie 1 erhoben, da bei Besichtigung vor Ort festgestellt wurde, dass nicht nur die Wurzelaufwürfe im Gehwegbereich relevant sind sondern auch im Bereich der Parkplätze. Somit müssen rund um die Baumstandorte jeweils mindestens vier Starkwurzeln gekappt werden, wodurch die Standsicherheit der Linden nicht gewährleistet werden kann.

- Position im Standraum
- 4 Wurzelaufwürfe mit Asphalttrissen -> Stolpergefahr und Verschlimmerung durch Frost
- Kappung von Starkwurzeln -> Standsicherheit ist nicht mehr gegeben

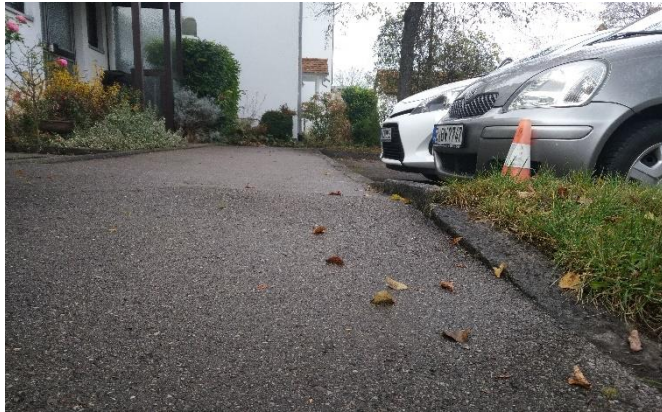
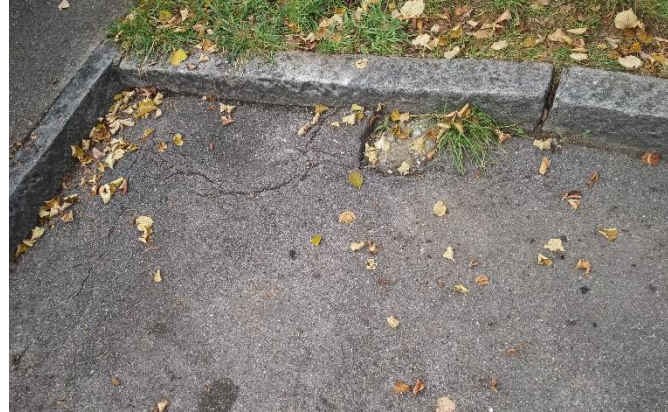
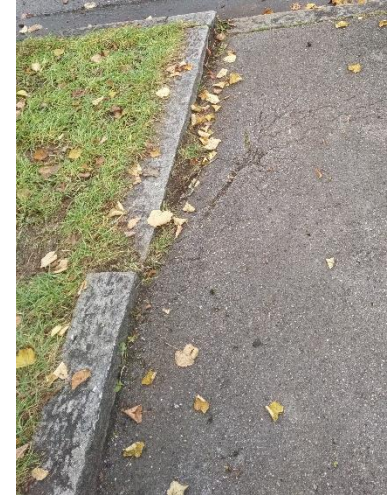
DANZIGER STRAÙE 78, LINDE #805

- 4 Wurzelaufwürfe mit Asphalttrissen -> Stolpergefahr und Verschlimmerung durch Frost
- Kappung von Starkwurzeln -> Standsicherheit ist nicht mehr gegeben

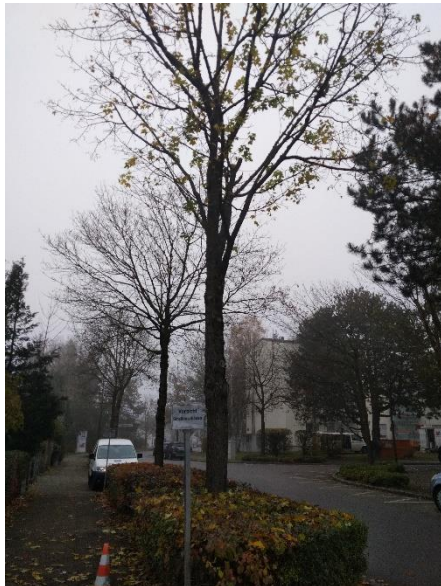
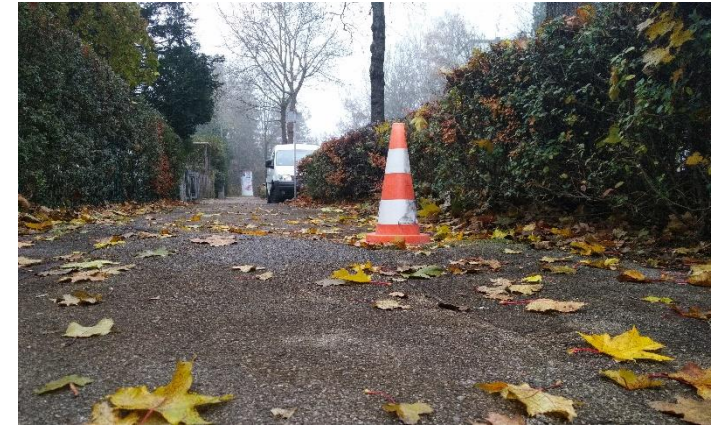
## HOHE-BRÜCKEN-STRASSE 15, AHORN SÜD

Aufgrund des Wurzelaufwurfs muss auch hier eine Starkwurzel gekappt werden. Leider ist aufgrund eines Sturmbruches vom Juni diesen Jahres ein Drittel der Krone ausgebrochen. Wegen der Wurzelkappung müsste eine symmetrische Krone hergestellt werden, dies kann aufgrund des Sturmbruches nicht erfolgen. Somit muss aus statischen Gründen der Baum entfernt werden. Im gleichen Baumstandort befindet sich ein weiterer Baum, dieser kann durch eine Kroneneinkürzung erhalten bleiben.

- Kappung von Starkwurzel  
-> Kroneneinkürzung
- Sturmbruch im Juni 2019  
-> 1/3 der Krone ist ausgebrochen
- Einkürzung wegen dem Kronenausbruch nicht sinnvoll
- beim hinteren Ahorn wird die Krone eingekürzt
